TECHNICAL REPORT

タフライト 120 にフェンス支柱を使用した場合の強度について

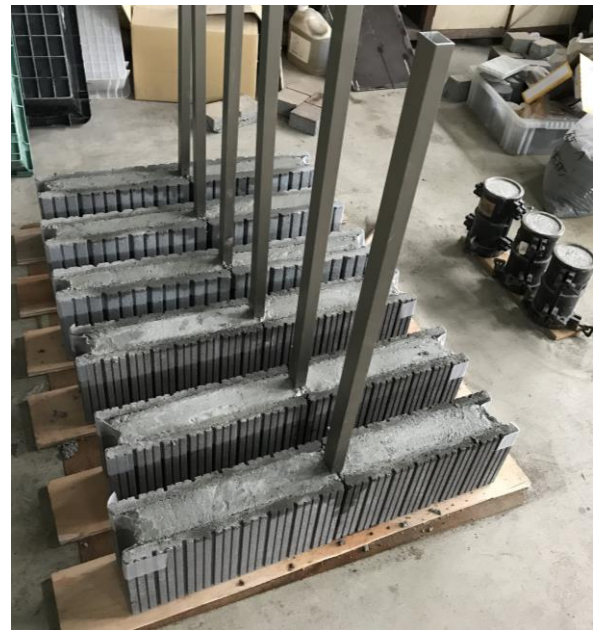
写真-1

供試体は比較的強度が弱くなると考えられるブロックの端部の縦筋が入る空洞部に支柱を建ててモルタルを充填する形とした。充填モルタルは容積でセメント 1 砂 3 の配合とした。フェンス支柱は H800 目隠しフェンス用角形の 24×36 アルミ支柱を使用した。従来品を 3 体とタフライト 120 を 3 体作成して試験を行った。またモルタル自体の強度も測定する為円柱供試体を同時に作成した。写真-1
